TRIBUNAL DE CONTAS DO ESTADO DE RONDÔNIA

PROCESSO:	03667/2013-TCE-RO
UNIDADE:	Assembleia Legislativa do Estado de Rondônia – ALE/RO.
INTERESSADO:	José Hermínio Coelho – Atual Presidente da Assembleia Legislativa do Estado de Rondônia Valter Araújo Gonçalves – Ex-Presidente da Assembleia Legislativa do Estado de Rondônia.
ASSUNTO:	Contrato – Nº 015/GP/2009
OBJETO:	Construção do Edifício Sede da Assembleia Legislativa do Estado de Rondônia, em Porto Velho – RO.
VALOR DA CONTRATAÇÃO:	<i>R\$ 43.363.639,82 (Quarenta e três milhões e trezentos e sessenta e três mil e seiscentos e trinta e nove reais e oitenta e dois centavos).</i>
VALOR DO 1º ADITIVO:	<i>R\$ 345.434,41 (Trezentos e quarenta e cinco mil quatrocentos e trinta e quatro reais e quarenta e um centavos)</i>
VALOR DO 2º ADITIVO:	<i>R\$ 3.510.112,21 (três milhões quinhentos e dez mil cento e doze reais e vinte e um centavos)</i>
VALOR DO 3º ADITIVO:	<i>R\$ 1.705.603,06 (um milhão, setecentos e cinco mil, seiscentos e três reais e setenta e nove centavos)</i>

RELATÓRIO DE ANÁLISE TÉCNICA

Versam os presentes autos, sobre a apreciação da legalidade decorrentes do Contrato Nº. 015/GP/2009, realizado no Município de Porto Velho, t

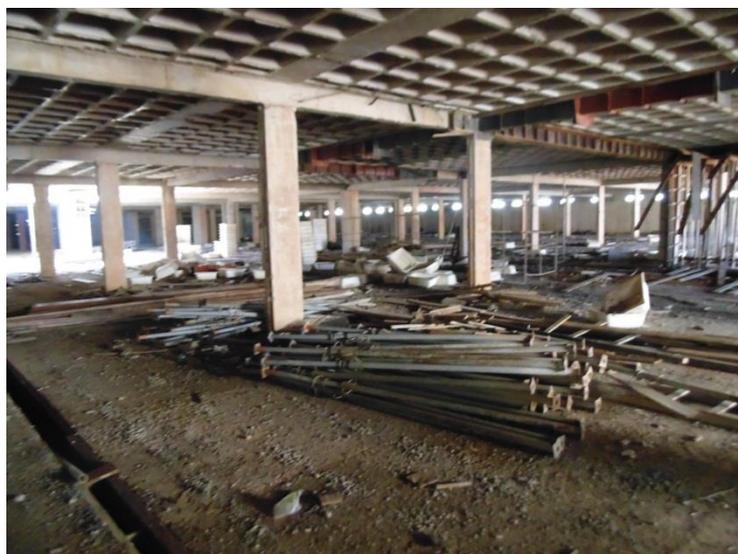
O lastro de concreto impermeabilizante está aparentemente executado em sua totalidade, a análise do item está parcialmente prejudicada devido ao acúmulo excessivo de entulhos neste pavimento, sendo que a situação do local descumpra o item 18.29.5 da NR-18, abaixo transcrito:

18.29.5 – É proibido lixo ou entulho acumulado ou exposto em locais inadequados do canteiro de obras.

Foto 2: Acumulo de lixo no subsolo

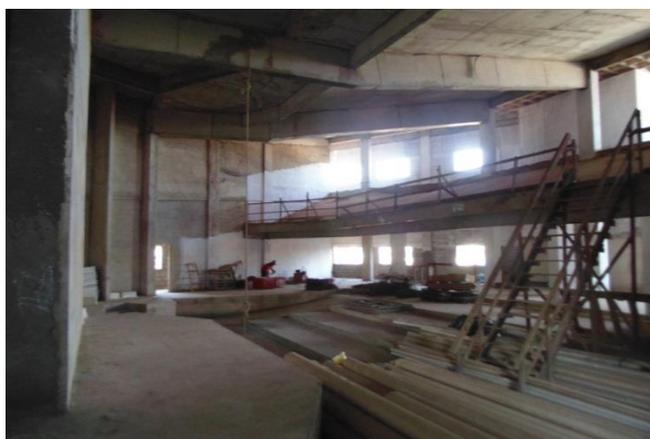
Foto 3: Plenário. Piso, parede e teto a definir pelo projeto acústico.

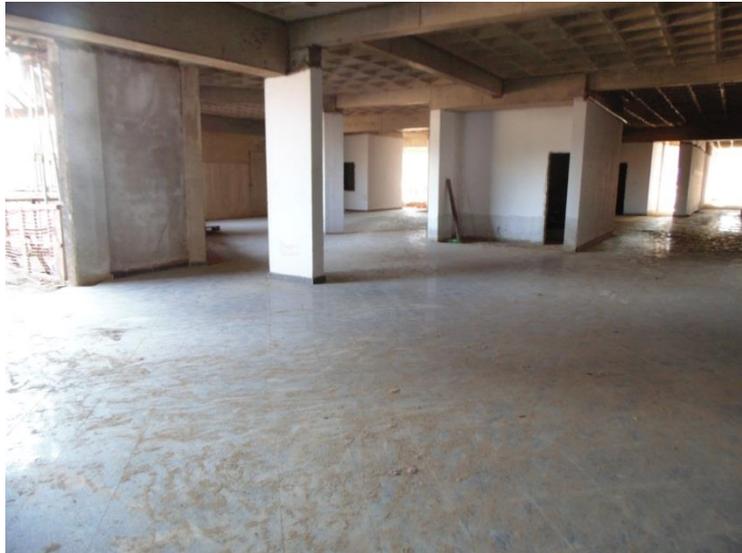
Foto 4: Pavimento térreo: piso, paredes, pilares, vigas e lajes.

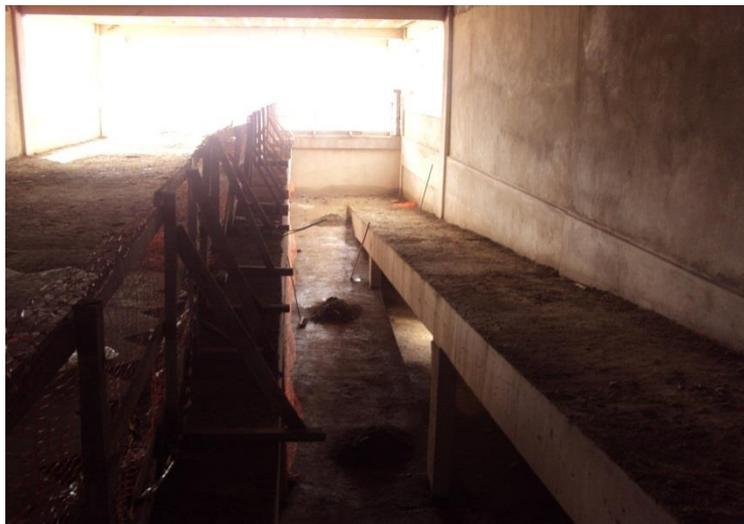
Foram encontradas irregularidades quanto à segurança da obra na rampa de acesso ao 1º pavimento, são elas:

1. Descumprimento do item 18.13.1 da NR 18 – É obrigatória a instalação de proteção coletiva onde houver risco de queda de trabalhadores ou de projeção de materiais;
2. Descumprimento do item 18.29.1 – O canteiro de obras deve apresentar-se organizado, limpo e desimpedido, notadamente nas vias de circulação, passagens e escadarias.

Foto 5: Acumulo de entulho e ausência de proteção contra quedas

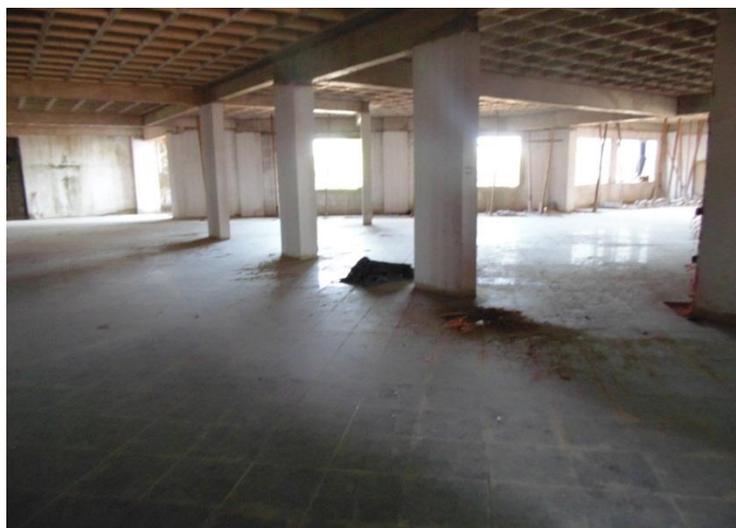
Foto 6: 1º Pavimento: piso, paredes, pilares, vigas, lajes e escoras da bandeja de proteção.

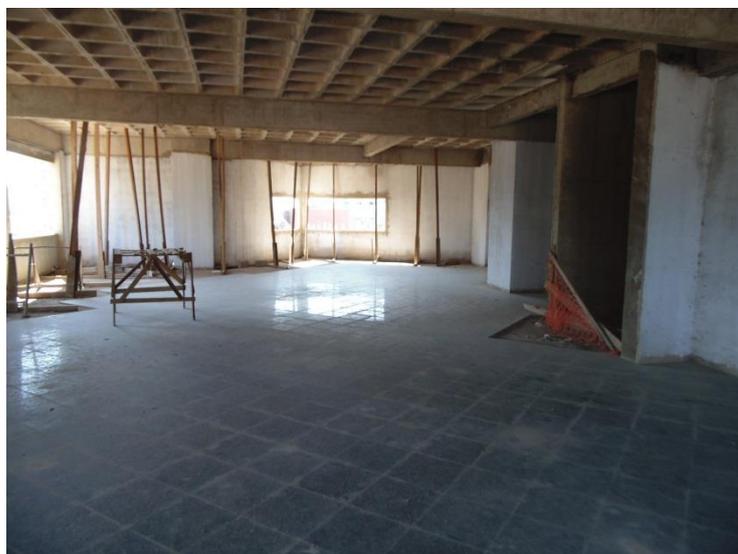
Foi encontrada uma irregularidade quanto à segurança da obra no vão do elevador:

1. Descumprimento do item 18.13.3 da NR 18 – Os vãos de acesso às caixas dos elevadores devem ter fechamento provisório de, no mínimo, 1,20m (um metro e vinte centímetros) de altura, constituído de material resistente e seguramente fixado à estrutura, até a colocação definitiva das portas.

Foto 7: Fechamento da caixa de elevador do 1º pavimento

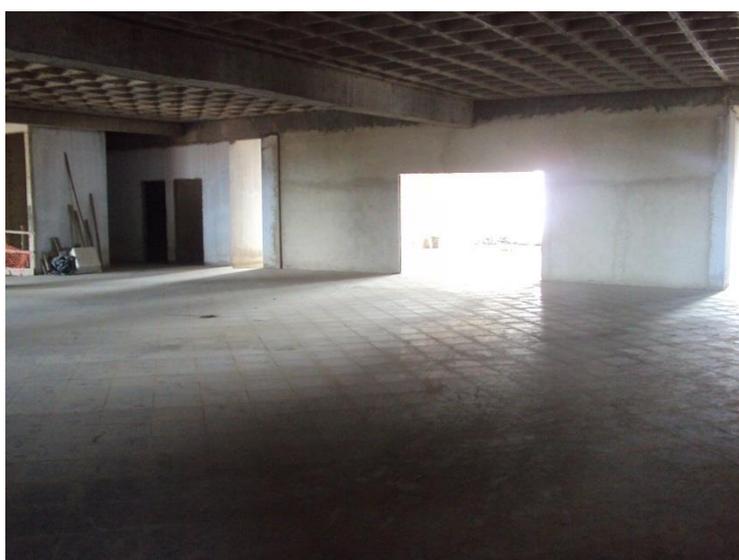
Foto 8: 2º pavimento: piso, paredes, pilares, vigas e lajes.

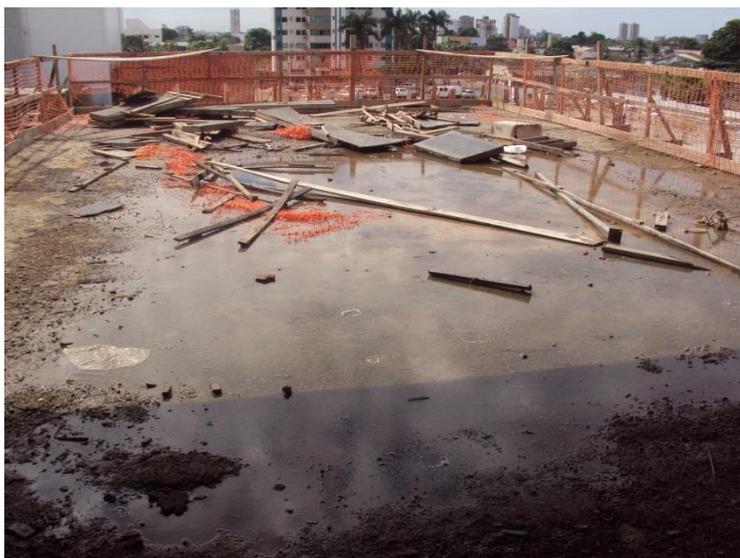
Foi encontrada uma irregularidade quanto à segurança da obra no terraço do 2º Pavimento:

Descumprimento do item 18.29.6 da NR 18 – É proibido manter lixo ou entulho acumulado ou exposto em locais inadequados do canteiro de obras.

Foto 9: Entulho acumulado em local indevido.

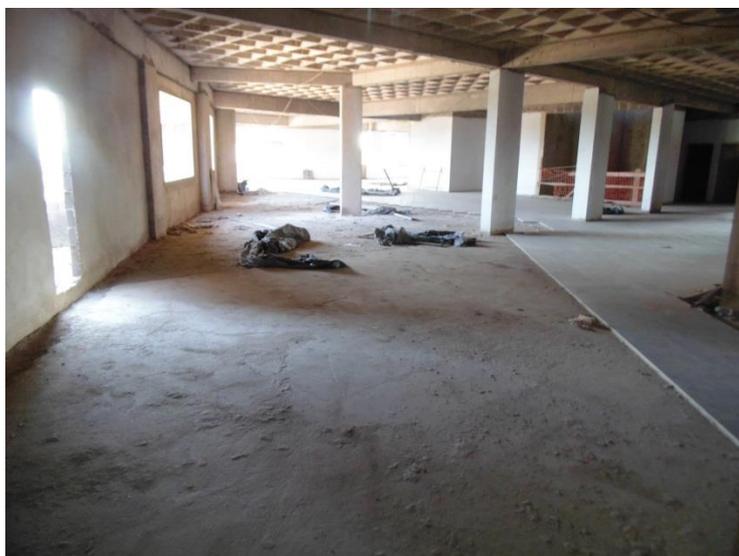
Foto 10: Granito parcialmente executado no 3º Pavimento.

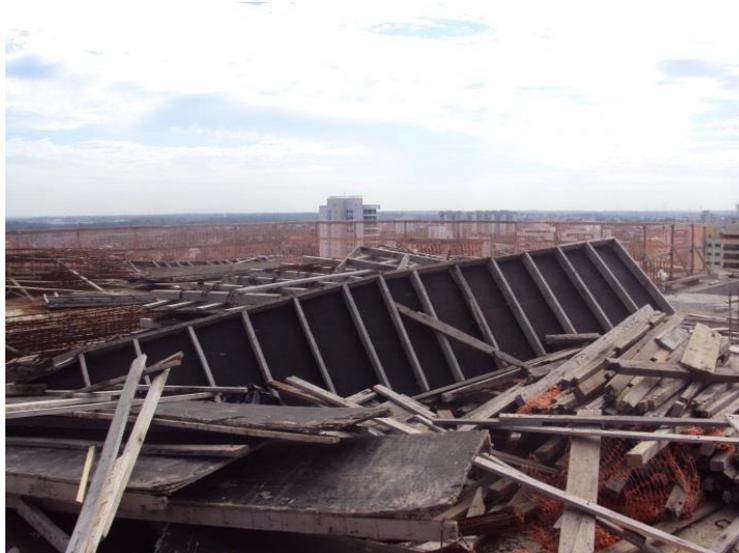
12º Pavimento: Iniciado somente o transporte de armadura. Na data da inspeção física as atividades neste setor encontravam-se parada. O local encontrava-se extremamente desorganizado e com acúmulo excessivo de materiais, assim desrespeitando a NR – 18, conforme foto a seguir:

Foto 11: Acúmulo de entulhos no 12º pavimento
