TRIBUNAL DE CONTAS DO ESTADO DE RONDÔNIA

PROCESSO:	n. 02167/2022- TCE-RO.
SUBCATEGORIA	Inspeção Especial.
UNIDADE JURISDICIONADA:	Departamento Estadual de Estradas de Rodagem e Transportes – DER-RO
INTERESSADO:	Tribunal de Contas do Estado de Rondônia - TCERO
ASSUNTO:	Inspeção especial na ponte de madeira na RO-010, sobre o Rio Jaru, no distrito de Tarilândia, município de Jaru, visando apurar informações de que a estrutura apresentava condições inadequadas, que colocavam em risco a trafegabilidade da comunidade local, em especial dos estudantes, conforme matéria amplamente divulgada na mídia local.
RESPONSÁVEIS:	Eder André Fernandes Dias. (CPF n. 037.198.249-93) – Diretor Geral do Departamento Estadual de Estradas de Rodagem e Transportes – DER/RO. João Paulo Ribeiro Barbosa (CPF n. 716.465.312-72) Residente da 12ª Residência Regional do DER em Jaru, RO.
RELATOR:	Conselheiro Wilber Carlos dos Santos Coimbra.

RELATÓRIO DE INSTRUÇÃO PRELIMINAR.

Relatório Fotográfico da inspeção *in loco* realizada em 18/08/2022, na ponte de madeira na RO-010, sobre o Rio Jaru, no distrito de Tarilândia, município de Jaru

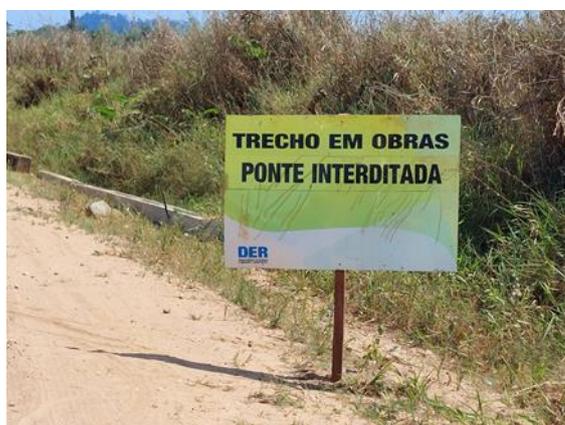
9. Situação encontrada durante a inspeção: o tráfego sobre a ponte foi interrompido, com aviso aos usuários através de placas, com uma equipe do DER-RO composta de quatro trabalhadores no local executando a retirada das peças de madeira comprometidas (rodeiro, tabuleiro, apoios, transversinas, longitudinais, etc.), para serem substituídas, com dois vãos entre pilares sem o tabuleiro da ponte, inviabilizando o tráfego.

Foto 2 – Placa anunciando a interdição da ponte (cruzamento da RO-010 com a Linha 628, sentido Tarilândia/Gov. Jorge Teixeira).

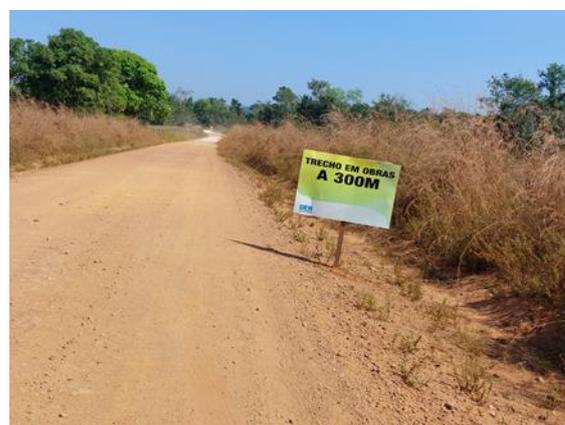
Foto 3 – Placa anunciando obras a 300m (da ponte).

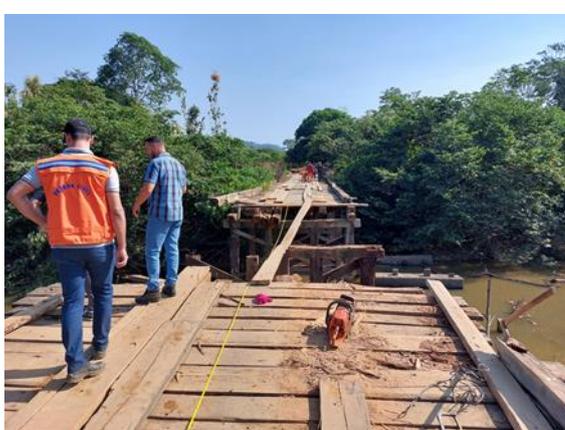
Foto 4 –Visão da situação do tabuleiro da ponte, sentido Tarilândia/Gov. Jorge Teixeira

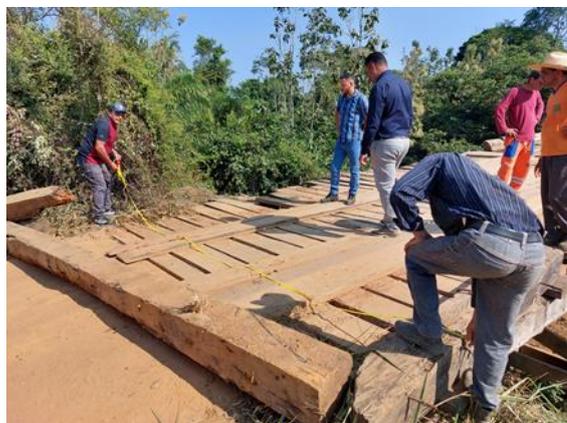
Foto 5 –Conferindo a medida da largura da ponte, resultado: 5,00m.

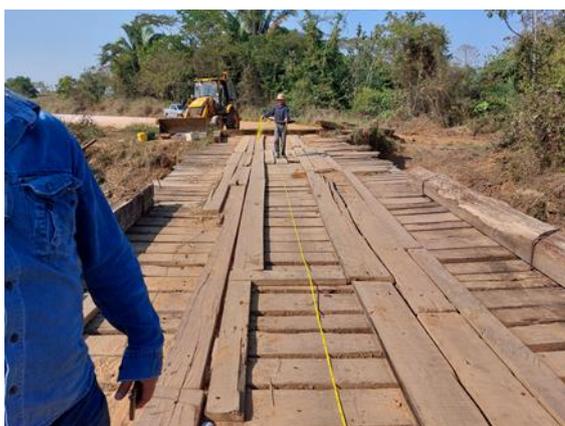
Foto 6- Detalhes dos rodeiros, da proteção das rodas (nas laterais) e do tabuleiro.

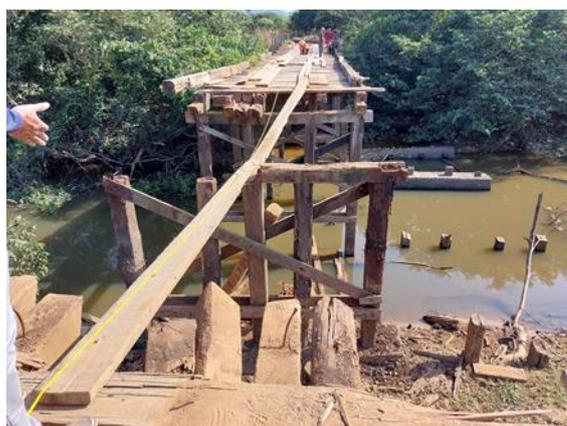
Foto 7- Detalhe do tabuleiro da ponte já desmontados pela equipe do DER-RO, de dois vãos entre pilares.

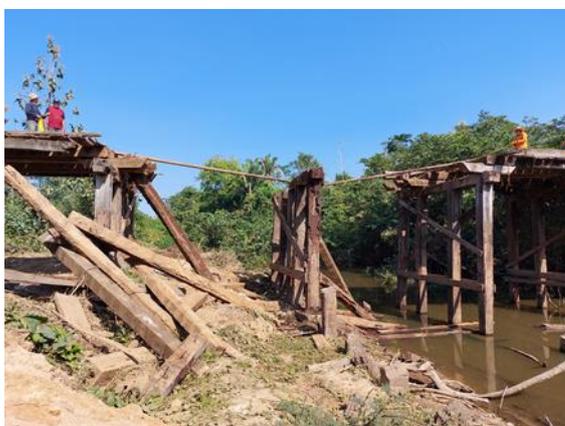
Foto 8- Detalhe do tabuleiro desmontado.

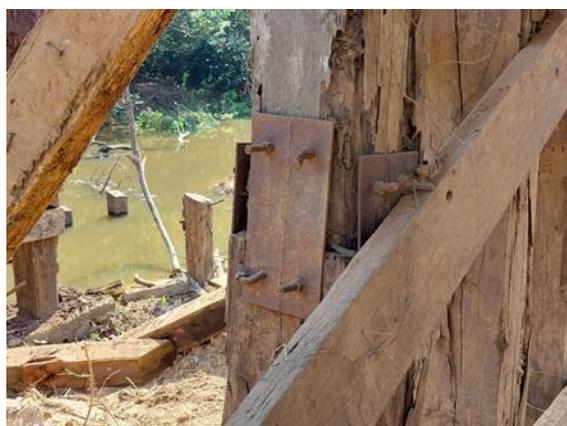
10. O encarregado da obra, Sr. Adair, informou que se não faltar madeira para a reposição das peças, a recuperação da ponte é breve, porém ao verificarmos a situação das peças que compõe a ponte, percebe-se que muitas peças deverão ser substituídas (peças com cupim, peças cisalhadas, etc.), e que no local não havia madeira para a substituição imediata das peças, deduz-se que vai demorar bastante esta recuperação.

Foto 9- Detalhe de pilar com cupim, na região da emenda da peça.

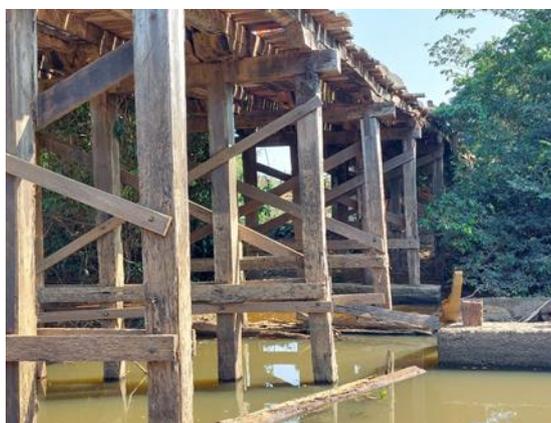
Foto 10 – Visão geral da ponte, linha de pilares.

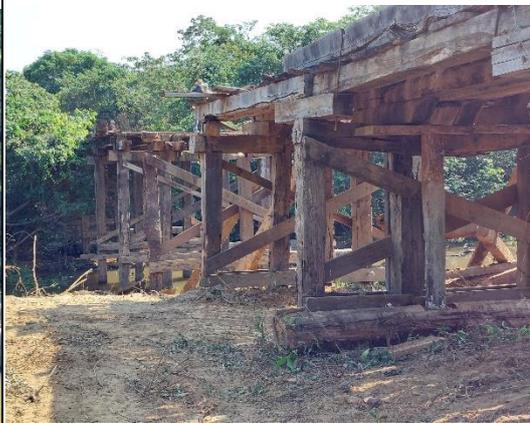
Foto 11- Detalhe de reparo executado na sustentação da transversina danificada.

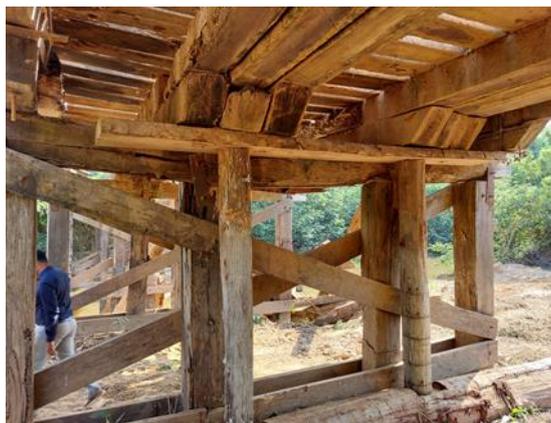
Foto 12- Detalhe do tabuleiro, das Vigas Longitudinais, dos apoios, da transversina e seu reforço, dos pilares e travamento dos pilares

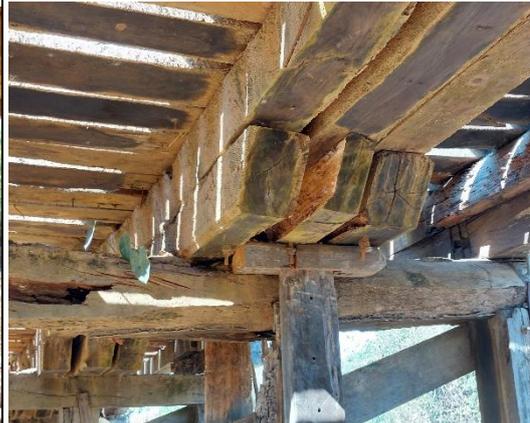
Foto 13 – Detalhe do apoio da viga longitudinal danificado.

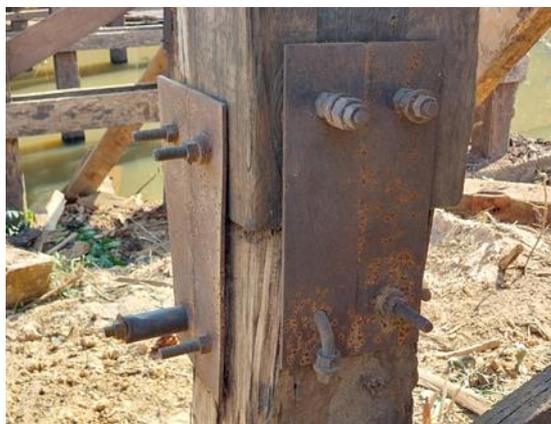
Foto 14 – Detalhe da emenda do pilar, reforçada com chapas de aço parafusadas, com os parafusos e porcas danificados.

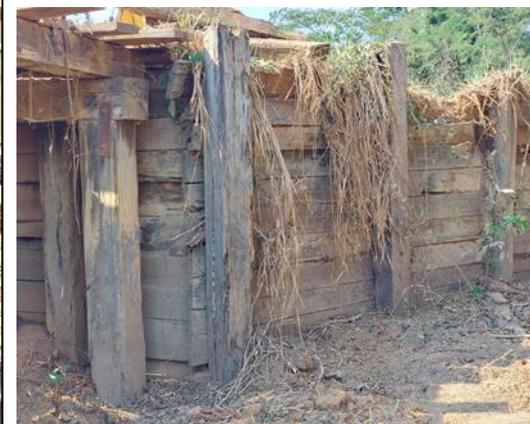
Foto 15 – Detalhe da cabeceira em madeira da ponte (sentido Tarilândia/Gov. Jorge Teixeira).
