**PROCESSO:** 00174/22-TCE/RO.  
**CATEGORIA:** Inspeções e Auditorias.  
**SUBCATEGORIA:** Inspeção Especial.<sup>1</sup>  
**ASSUNTO:** Exame das condições de infraestrutura, manutenção predial e da reforma e ampliação no Hospital Infantil Cosme e Damião (HICD), em Porto Velho/RO.  
**INTERESSADO:**<sup>2</sup> Secretaria de Estado da Saúde (SESAU).  
**RESPONSÁVEIS:** **Semayra Gomes Moret** (CPF: 658.531.482-49), Secretária da SESAU;  
**Maxwendell Gomes Batista** (CPF: 314.557.598-80), Secretário Adjunto da SESAU;  
**Michelle Dahiane Dutra Mendes Santos** (CPF: 793.963.642-15), Secretária Executiva da SESAU;  
**Sérgio Silva Pereira** (CPF: 665.495.152-20), Diretor do HICD;  
**Coronel Erasmo Meireles e Sá** (CPF: 769.509.567-20), Secretário Estadual de Obras e Serviços Público (SEOSP).  
**RELATOR:** Conselheiro Valdivino Crispim de Souza.

**DM 0123/2022-GCVCS-TC**

INSPEÇÃO ESPECIAL. AVALIAÇÃO DA INFRAESTRUTURA, MANUTENÇÃO PREDIAL E DA OBRA DE REFORMA E AMPLIAÇÃO NO HOSPITAL INFANTIL COSME E DAMIÃO (HICD). IMPROPRIEDADES: AUSÊNCIA OU INSUFICIÊNCIA DE MANUTENÇÃO PREDIAL ADEQUADA; PROBLEMAS NO FORRO; DEFEITOS NOS SISTEMAS DE CLIMATIZAÇÃO E ELÉTRICOS; FALTA DE NORMATIVO OU RE

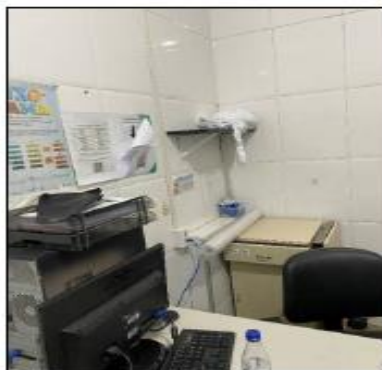
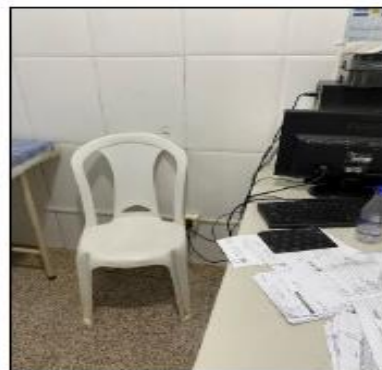
Figura 1 - Consultório 3

Figura 2 - Consultório 3

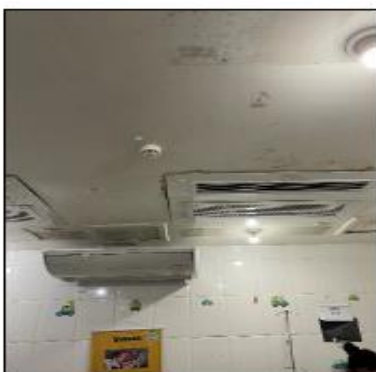
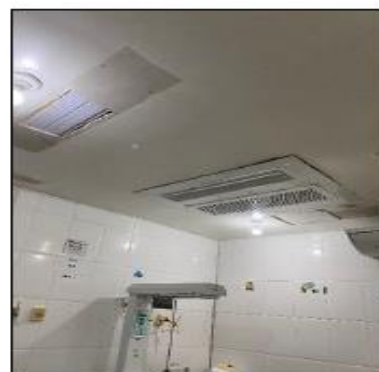
39. De acordo com a tabela (unidade funcional: 3 - internação) da página 30 da RDC-50/2002, para enfermaria de criança, a área mínima é de 5m<sup>2</sup> por leito e no máximo 12 leitos para crianças de até 2 anos.

40. Deste modo, a dimensão deste ambiente é inferior ao normativo e está em desconformidade com a Resolução RDC-50/2002.

Figura 3 - Enfermaria 3 Recém-nascidos

Figura 4 - Enfermaria 3 Recém-nascidos

41. No projeto de construção do HICD (pág. 15/16 - ID 1214964) este ambiente foi previsto como Reidratação com área de 28m<sup>2</sup> e previsão de 4 leitos. Sendo que atualmente o ambiente é utilizado como Enfermaria 02 (Observação), contendo 05 leitos, e área de 29,08 (levantamento arquitetônico), que resulta em 5,8 m<sup>2</sup> por leito.

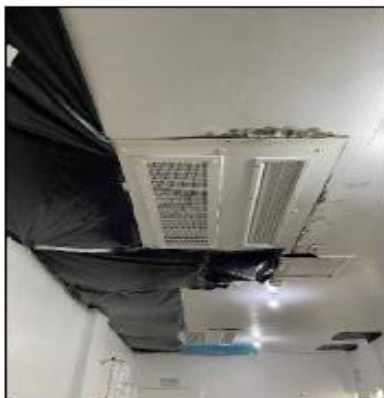
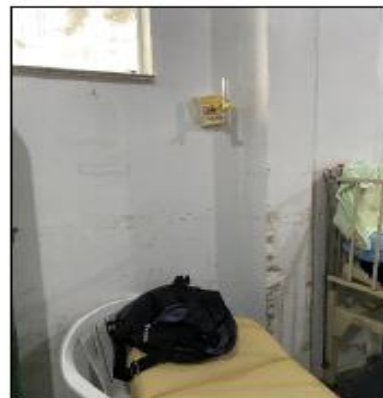
Figura 5 – Enfermaria 2 Observação

Figura 6 – Enfermaria 2 Observação

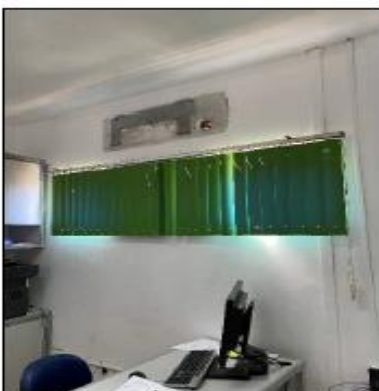
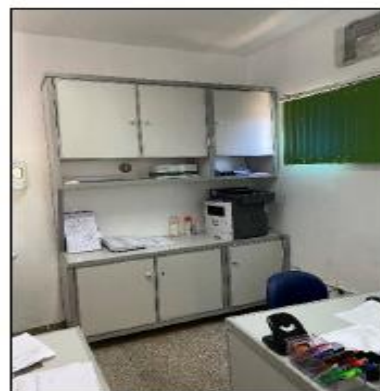
45. De acordo com a tabela (unidade funcional: 1- atendimento ambulatorial) da página 26 da RDC-50/2002, para consultório indiferenciado, a área mínima é de 7,5m<sup>2</sup> com dimensão mínima de 2,2m.

46. Deste modo, a dimensão do Consultório 02, apesar de ser inferior ao previsto no normativo. No entanto, a diferença é irrisória e dentro do limite de 5% de diferença previsto pela RDC-50/2002.

Figura 7 - Consultório Emergência 2

Figura 8 - Consultório Emergência 2

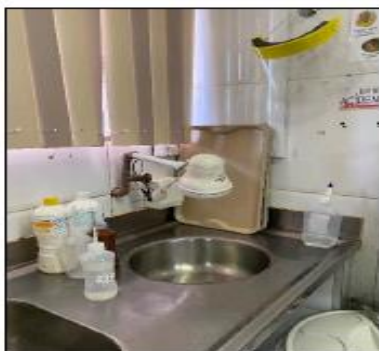
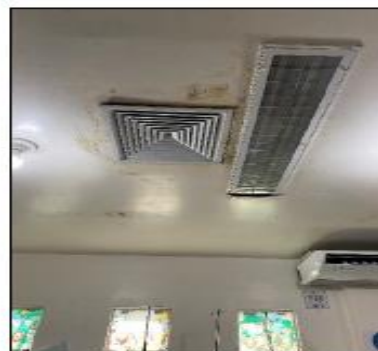
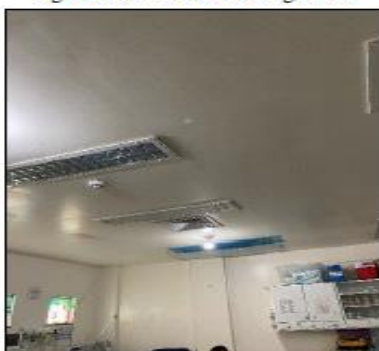
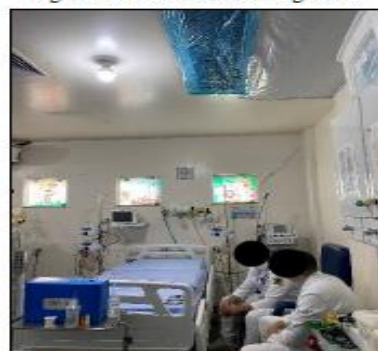
49. Deste modo, a dimensão deste ambiente está de acordo ao normativo e está em conformidade com a Resolução RDC-50/2002.

Figura 9 - Consultório Emergência 2

Figura 10 - Consultório Emergência 2

Figura 11 - Consultório Emergência 2

Figura 12 - Consultório Emergência 2

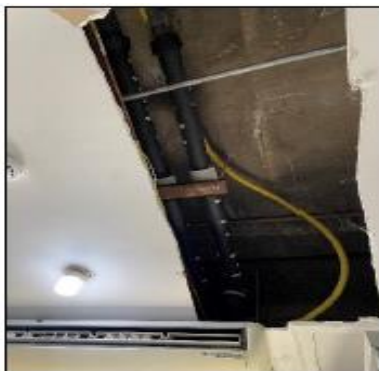
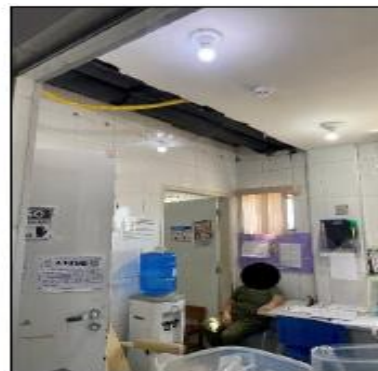
Figura 13 – Posto de Enfermagem 2

Figura 14 – Posto de Enfermagem 3

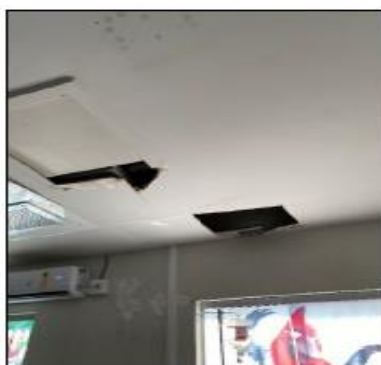
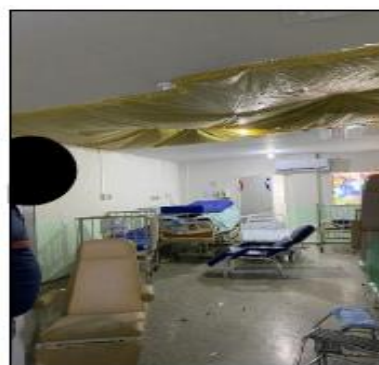
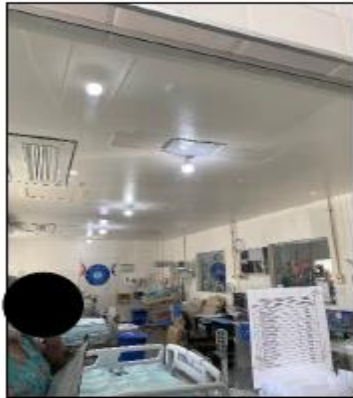
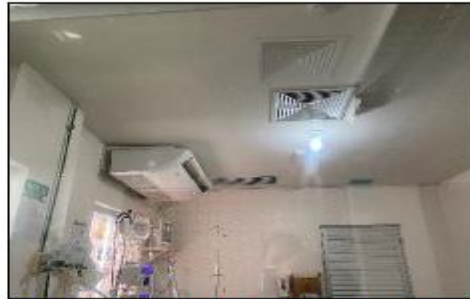
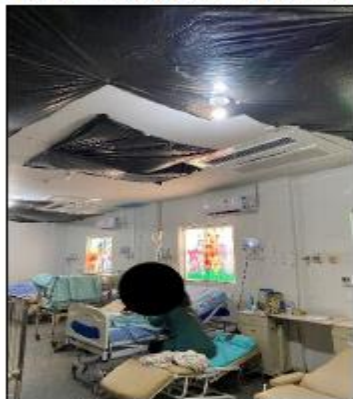
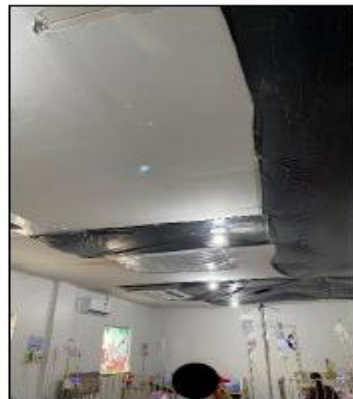
63. Destaca-se que até o momento, nenhuma parte da reforma e substituição pertinente ao forro foi iniciada por dificuldades e problemas relacionados ao planejamento e execução destes dois contratos de forma concomitantemente (manutenção do ar-condicionado e reforma e substituição do telhado e forro).

64. E, como agravante da situação, verificou-se que muitos ambientes já tiveram a substituição do esponjoso do ar-condicionado finalizada, mas que ainda estavam com a vedação provisória de lona plástica, aguardando o fechamento e/ou substituição do forro, conforme pontualmente demonstrado através das fotos a seguir, sendo que o relatório fotográfico completo constará em anexo ao presente relatório.

Figura 15 – Forro da enfermaria D

Figura 16 – Forro da enfermaria G

Figura 17 – Forro de gesso os leitos de UTI

Figura 18 - Forro de gesso no leito de isolamento na UTI

Figura 19 – Enfermaria J

Figura 20 - Enfermaria L

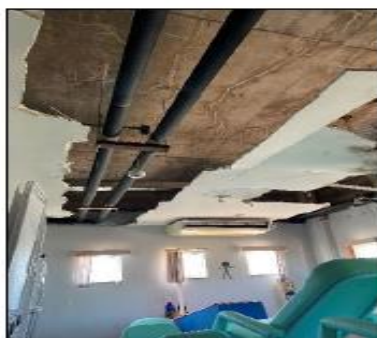
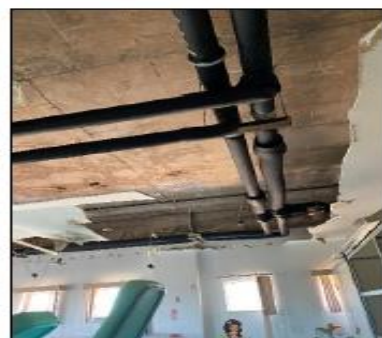
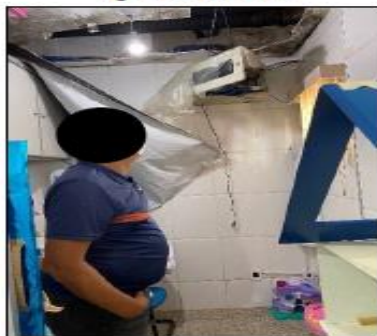
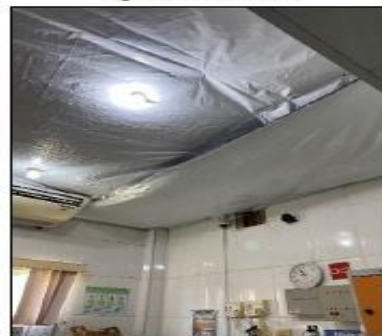
Figura 21 - Refeitório

Figura 22 - Refeitório

Figura 23 – Sala da Psicologia

Figura 24 – Posto de enfermagem 01

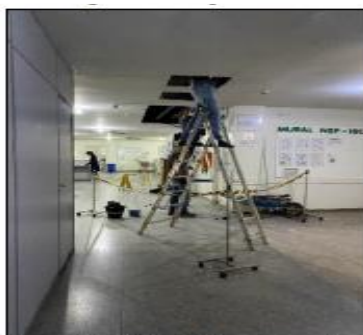
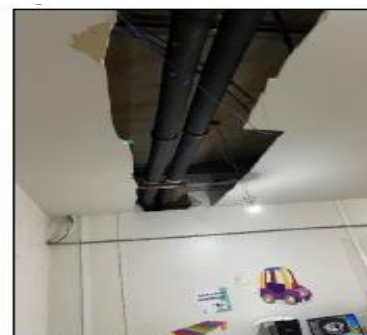
78. Tal situação já foi destacada pela equipe técnica da SESAU através da Notificação 001 - 2022 (SEI/RO nº 0030038487) conforme trecho transcrito a seguir: “foi verificado atraso nos serviços, tendo em vista que em algumas partes dos esponjoso que já foram trocados terá que cortar o gesso novamente e refazer o serviço pois está com vazamento”.

Figura 25 – Substituição do esponjoso do ar-condicionado da área de circulação do 2º andar.

Figura 26 – Esponjoso substituído da sala dos médicos do 2º andar.

80. De modo, concluiu-se que o Sistema de Climatização do HICD, na classificação da metodologia VST – visão sistêmica tridimensional, apresenta grau inferior ao esperado para as condições técnicas, de manutenção e uso da edificação.

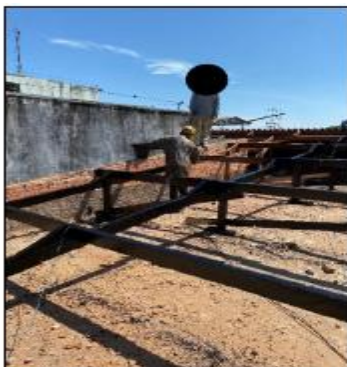
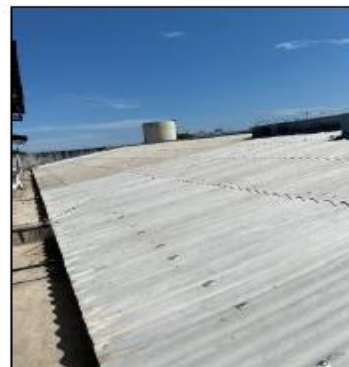
Figura 27 – Aplicação de imunizante para madeira

Figura 28 – Parte do telhado substituído

92. De modo que concluisse assim, que a Cobertura do HICD, na classificação da metodologia VST – visão sistêmica tridimensional, apresenta grau regular para as condições técnicas e grau inferior para as condições de manutenção e uso da edificação.

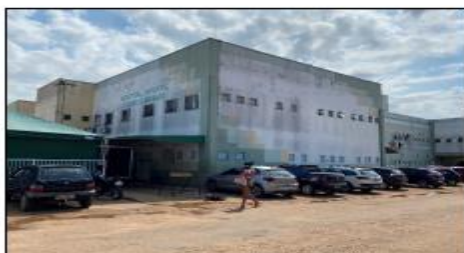
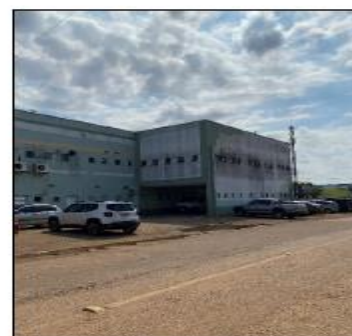
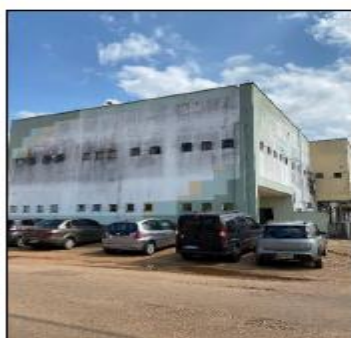
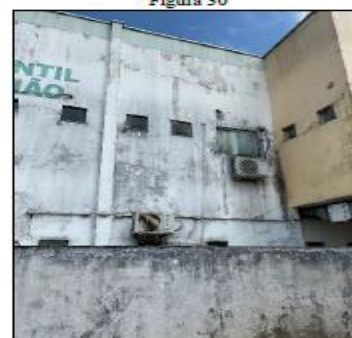
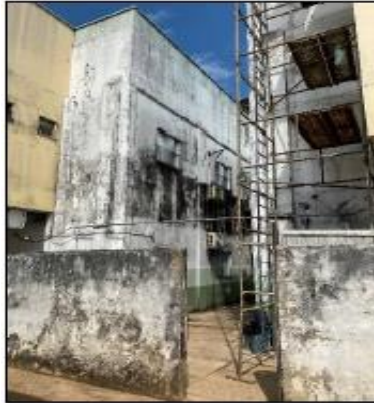
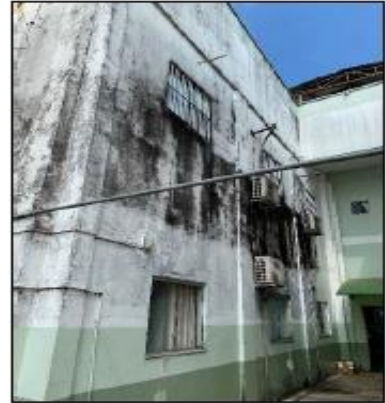
103. A pintura do HICD, através da metodologia VST – visão sistêmica tridimensional, foi classificada em grau inferior para as condições técnicas, de manutenção e de uso da edificação.

101. Podemos citar como exemplo a possibilidade de utilizar (i) especificação de tintas de melhor qualidade que facilitem a limpeza; (ii) instalação de protetores de parede e de quina para evitar a degradação através da movimentação de macas, máquinas e equipamentos; (iii) verificar a possibilidade de adoção de boas práticas utilizadas por outros hospitais na manutenção predial.

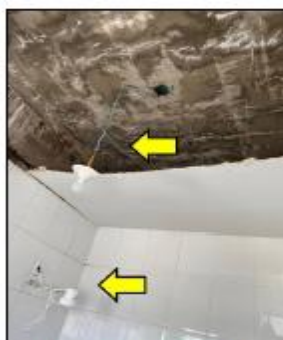
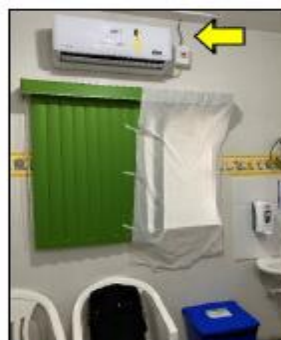
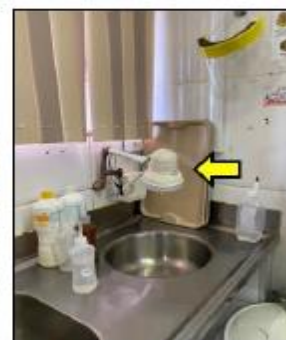
111. Além do chuveiro não ser o equipamento ideal para uma torneira aquecida, a instalação também estava com sua funcionalidade em grande parte prejudicada, pois, por óbvio, uma torneira tem forma e função que atenderia muito melhor a necessidade no local específico.

Figura 43 – Banheiro da enfermaria K

Figura 44 – Consultório 01

Figura 45 – Instalação de chuveiro na pia.

113. De modo que as instalações elétricas do HICD através da metodologia VST – visão sistêmica tridimensional, foram classificadas em grau regular para as condições técnicas, e grau inferior para manutenção e de uso da edificação.

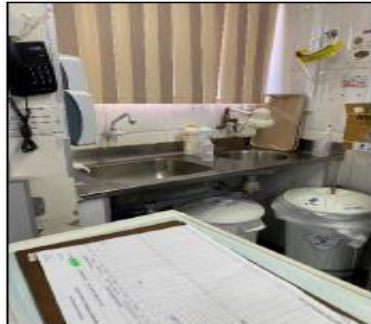
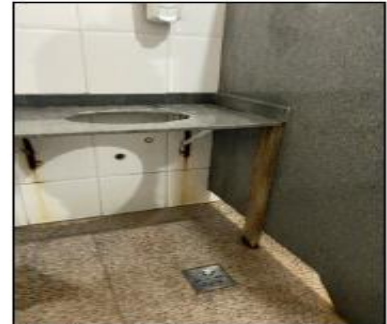
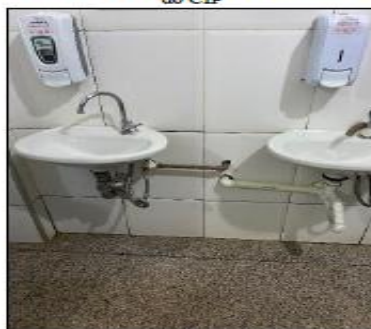
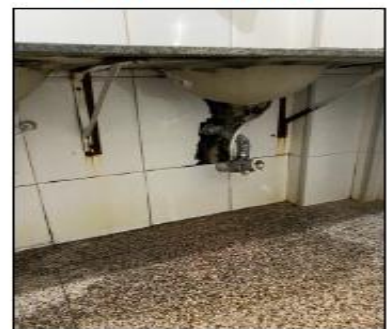
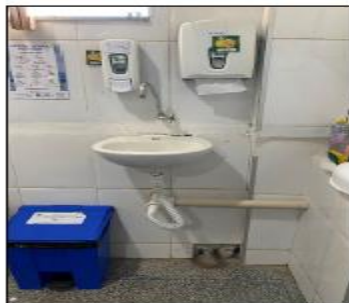
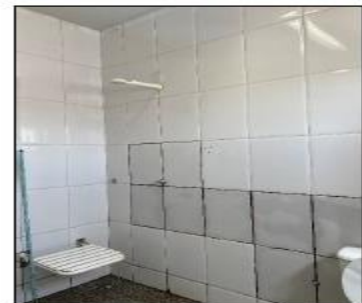
Figura 46 – Chuveiro instalado na torneira da pia do CIP

Figura 47 – banheiro masculino

Figura 48 – banheiro

Figura 49 – banheiro feminino

Figura 50 – Sala de Gerência de Risco CCIH – EPIDEMIO

Figura 51 – banheiro enfermaria D

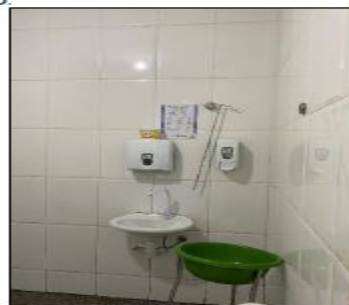
Figura 52 – banheiro enfermaria M

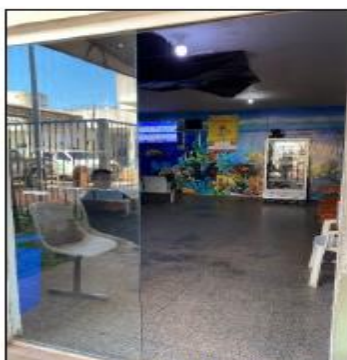
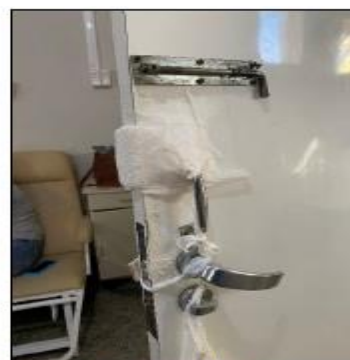
120. Dentre as situações que merecem destaque, estão os problemas da porta de entrada da recepção quebrada (faltando 1 porta de vidro), janelas sem cortinas ou com cortinas quebradas; e portas com problemas na maçaneta.

Figura 53 – Porta de entrada do HICD com somente 1 parte com vidro.

Figura 54 – Porta do banheiro da enfermaria B

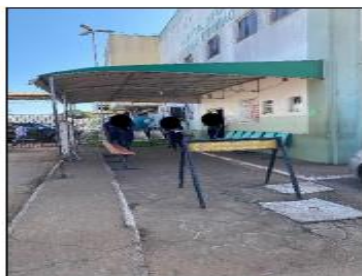
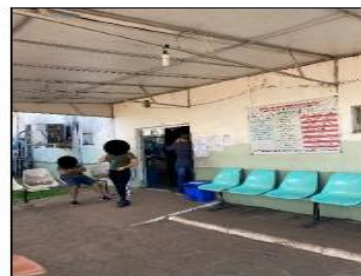
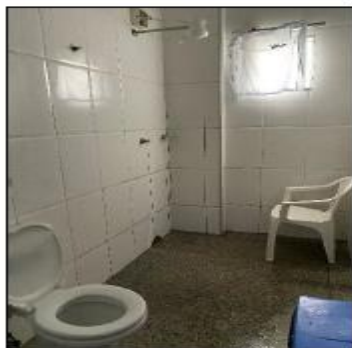
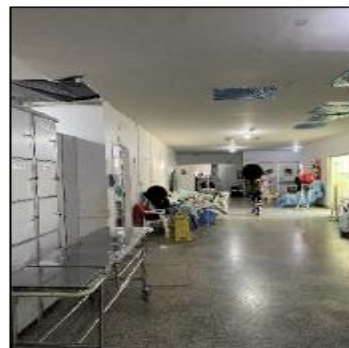
Figura 55 – Entrada do HICD

Figura 56 – Entrada do HICD

Figura 57 – Banheiro da sala de observação.

Figura 58 – área de circulação próximo ao espaço de manutenção de engenharia clínica.

134. A acessibilidade do HICD, através da metodologia VST – visão sistêmica tridimensional, foi classificada em grau inferior para as condições técnicas, de manutenção e uso da edificação.

132. Nada obstante, necessário recomendar que a Secretaria de Saúde empenhe esforços para adequar a edificação aos normativos pertinentes a acessibilidade, seja através da possível obra de reforma e ampliação que poderá ser evidenciada através do Plano de revisão da rede de urgência e emergência materna-infantil, considerando ainda o projeto arquitetônico de acessibilidade supramencionado, para que atenda a contento as normas legais.
