TRIBUNAL DE CONTAS DO ESTADO DE RONDÔNIA  
Secretaria Geral de Controle Externo - SGCE  
Coordenadoria Especializada em Instruções Preliminares – CECEX 7

| <b>ASSUNTO:</b> | Contrato n. 043/17/PJ/DER/RO<br>Objeto: Construção e pavimentação asfáltica em CBUQ da Rodovia RO005, trecho km 5,0, Penitenciária/Ramal Aliança, segmento estaca 700+0,00 à estaca 1521+10,00, lote 02 com extensão de 16.43 km, no município de Porto Velho |

**RELATÓRIO DE COMPLEMENTAÇÃO DE INSTRUÇÃO**

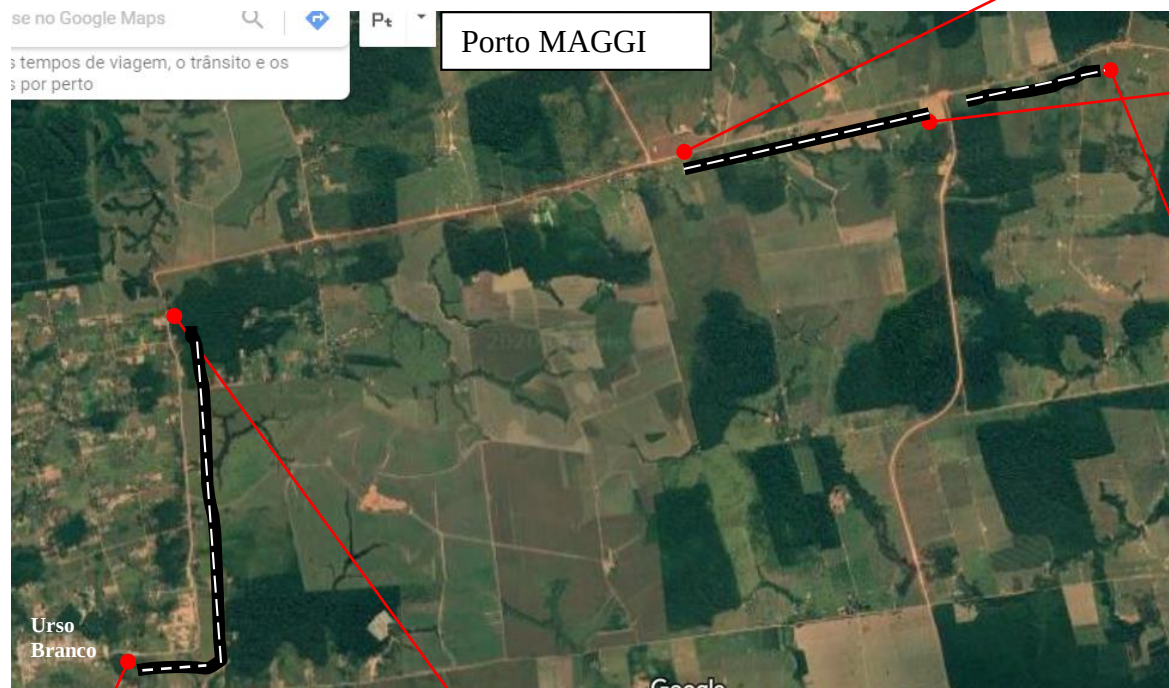
54. A pavimentação da Rodovia RO-005 (lote 02) será identificada nas figuras abaixo. Para melhor compreensão dos trechos pavimentados, efetuou-se uma sobreposição das fotografias efetuadas no local do pavimento em cópia de parte do mapa do local contido na plataforma Google Maps.

56. Seguindo a rodovia em direção à estaca 700, foram realizados revestimentos em outros três pontos distintos. Os mais relevantes foram identificados no esquema fotográfico abaixo.

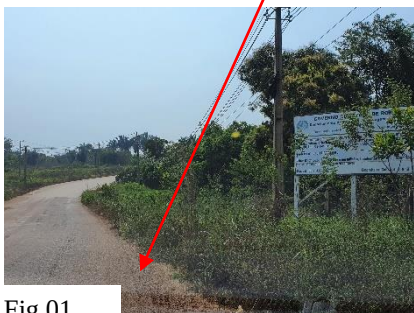
Fig.01

Fig.01: Placa da obra, localizada no final do lote 02 (estaca 1521+10).

55. A vistoria foi realizada considerando como partida a estaca 1521+10, ou seja, o revestimento realizado logo após a penitenciária denominada Urso Branco. Neste ponto foi instalada a placa da obra, conforme se nota na figura 01 abaixo.

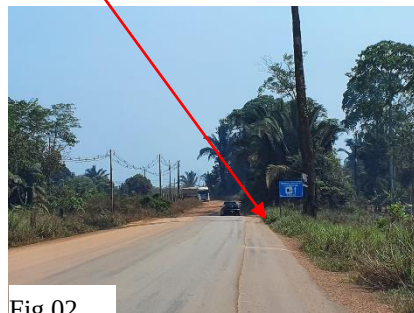
Fig.02

Fig.02: Final do 1º trecho com revestimento (estaca 1284). Esta parte do trecho com revestimento já executado em CBUQ compreende uma distância de aproximadamente 4,75km.

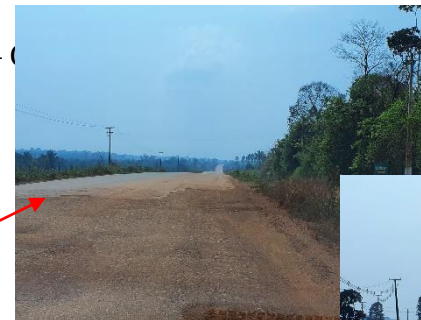
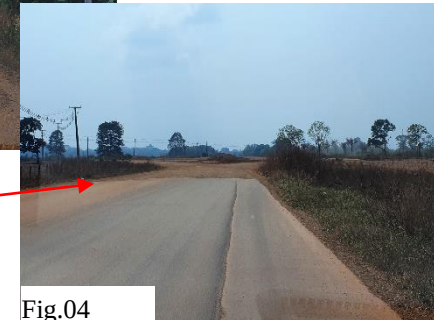
Fig.03 e 04: Trecho com revestimento em CBUQ compreendido entre a rotatória do posto centro Porto com uma extensão de 4.4 km em direção do porto MAGGI.

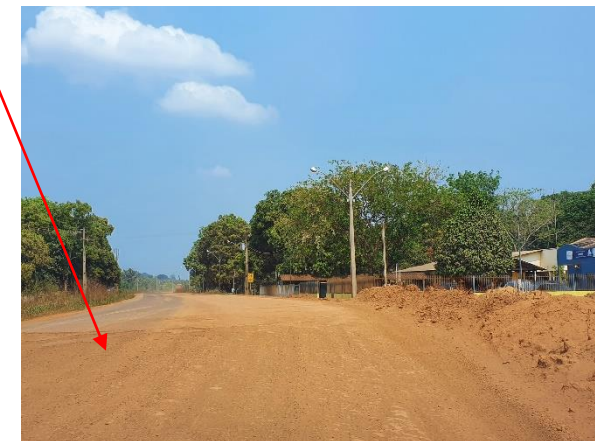
Fig.05: Início da pavimentação (estaca 759) e se estende por 1,6 km (termina próximo à rotatória).
