TRIBUNAL DE CONTAS DO ESTADO DE RONDÔNIA

RELATÓRIO DE ANÁLISE TÉCNICA PRELIMINAR **E INSPEÇÃO FÍSICA.**

Versam os presentes autos sobre a apreciação da legalidade das despesas decorrentes do **Contrato n. 009/2017/PJ/DER-RO, ID 832430** pág. 4649 a 4661, tendo como objeto a “Construção e Pavimentação Asfáltica da **Rodovia BR-435**, trecho: Entroncamento da RO-370/Pimenteiras, **Lote 04**, segmento: estaca 1425 + 0,00 à estaca 1862 + 17,00, com extensão de 8,76 km, no Município de Pimenteiras do Oeste, RO”.

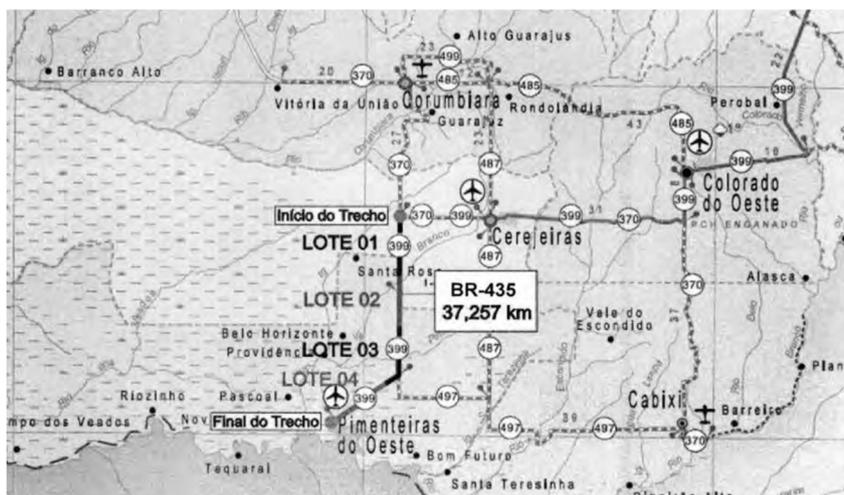
46. A rodovia BR-435 interliga o entroncamento da RO-370 (Cerejeiras/Pimenteiras/Corumbiara) ao município de Pimenteiras do Oeste. A rodovia tem extensão total de 37,257 km, sendo que a sua construção foi dividida em 4 lotes, entre eles o aqui analisado (Lote 04: Segmento: Estaca 1425+0,00 à Estaca 1862+17,00, extensão 8,757km), conforme croqui abaixo:

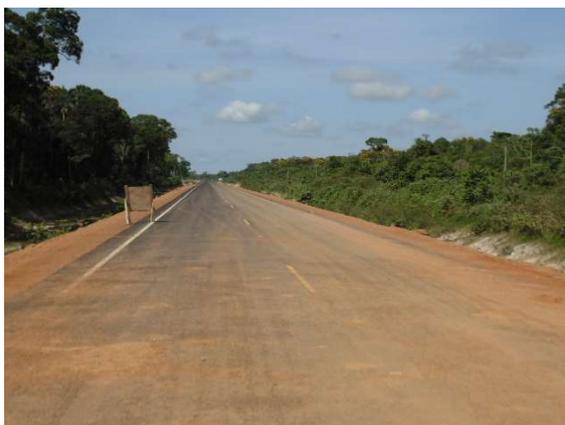
Foto 01 (à esquerda): Vista do início do Trecho do Lote 04 da BR-435, Estaca 1425+0,00, sentido: Entroncamento RO-370 / Pimenteiras do Oeste.

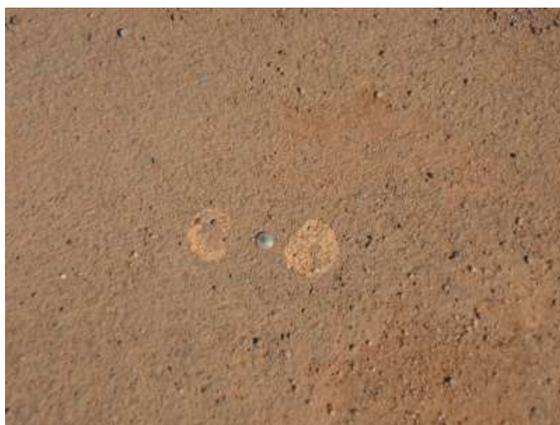
Foto 02 (à direita): Ponto assinalado no pavimento marcando o início do Trecho do Contrato, Estaca 1425+0,00, sentido: Entroncamento RO-370/Pimenteiras do Oeste.

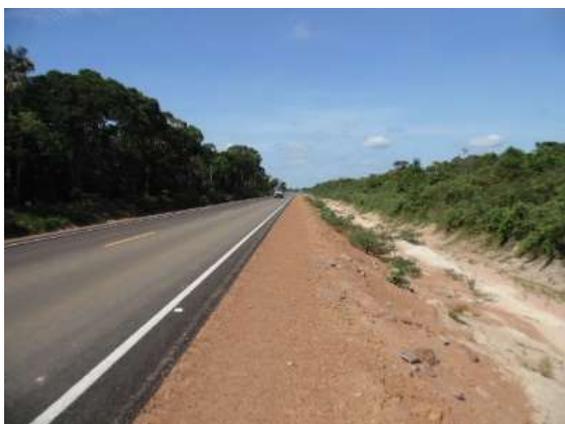
Foto 03 (à esquerda): Vista da vala lateral de material de empréstimo, início do Trecho do Lote 04 da BR-435, sentido: Entroncamento RO-370/Pimenteiras do Oeste.

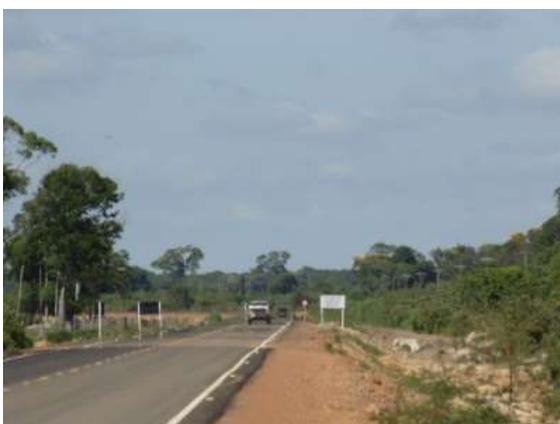
Foto 04 (à direita): Detalhe da primeira emenda do pano de execução do pavimento, caminhando no sentido: Entroncamento RO-370/Pimenteiras.

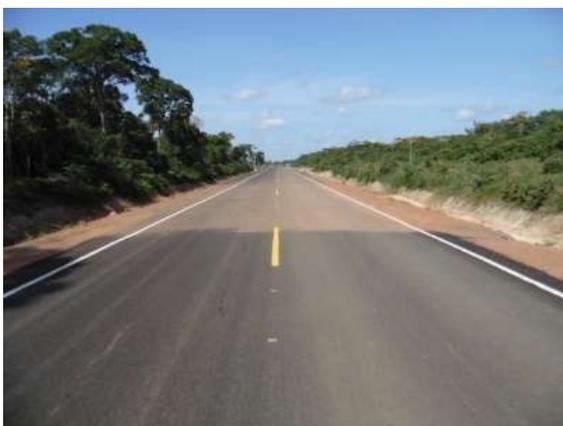
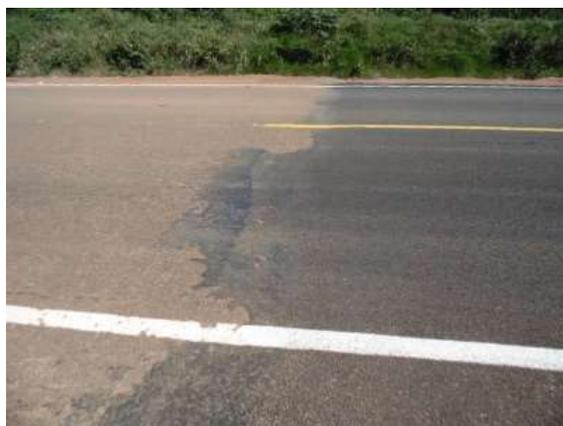
Fotos 5 e 6 (a esq. e a dir.): Detalhe da emenda dos panos (parcelas da execução) da pavimentação, a variação da tonalidade do pavimento, é devido a época em que cada pano foi executado (a obra iniciou em abril de 2017 e terminou em agosto de 2019).

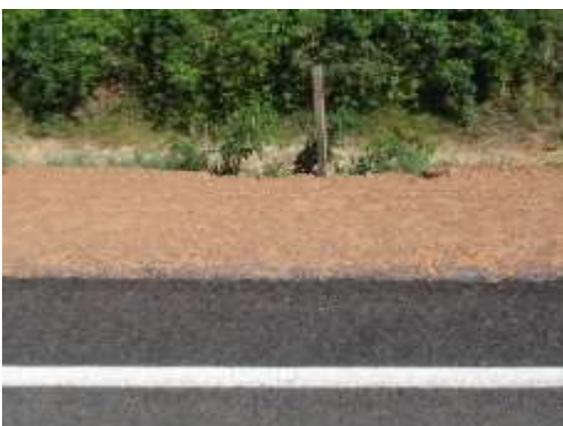
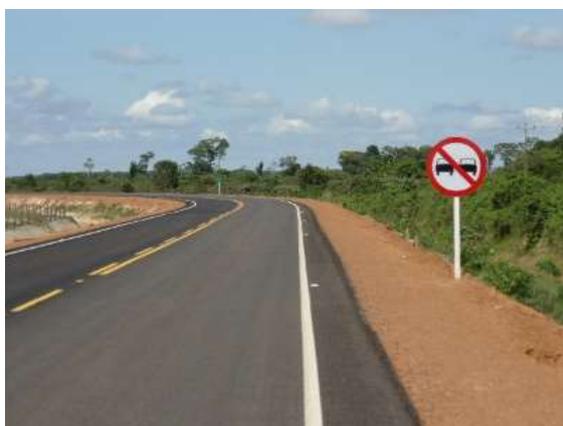
Foto 9 (esq.): Detalhe do piquete de localização da estaca 1489, sentido Pimenteiras.
Foto 10 (dir.): Placa: “Proibido a Ultrapassagem” no início da curva, sentido Pimenteiras, nota-se falta de sinalização alertando para a “curva”, necessário sinalizar para evitar acidentes.

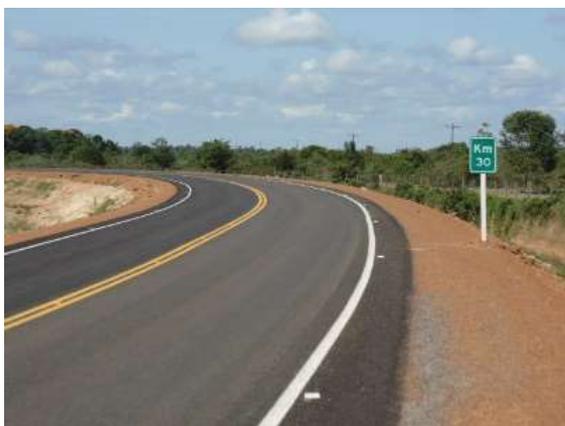
Foto 11 (esq.): Detalhe da curva, sinalização horizontal da pista, e placa “km 30” do Entroncamento RO370 sentido Pimenteiras do Oeste.

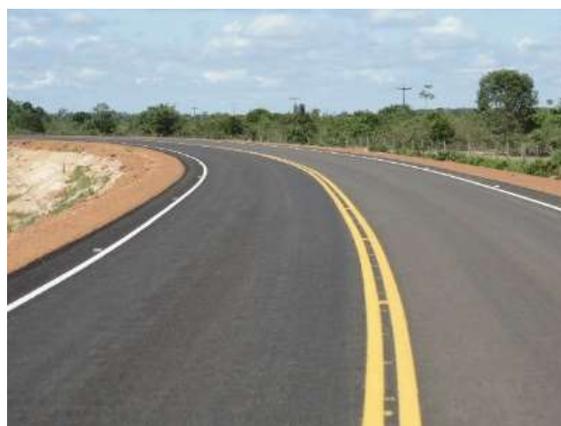
Foto 12 (dir.): Detalhe da sinalização horizontal do pavimento, faixas e tachas, sentido Pimenteiras.

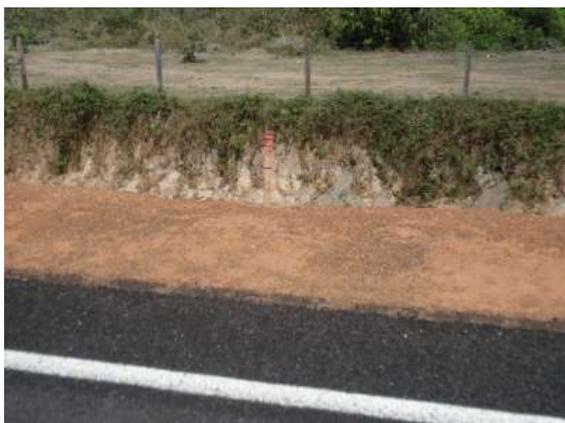
Foto 13 (esq.): Detalhe do acostamento da pista e do piquete da Estaca 1610 localizado na curva, sentido Pimenteiras.

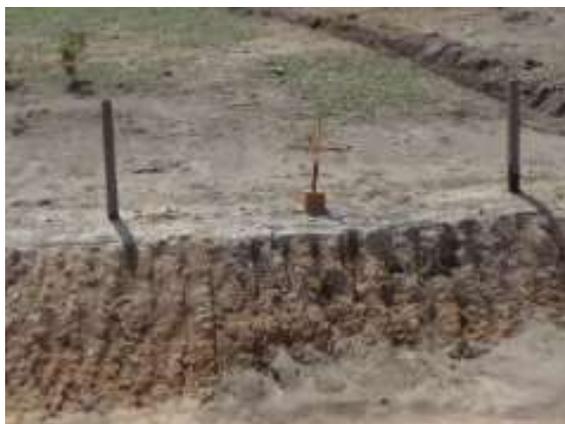
Foto 15 (esq.): Detalhe de uma cruz, provavelmente como de costume marcando a ocorrência de morte no local, na curva, sentido Pimenteiras, o que reforça a necessidade de sinalizar melhor a curva (limite de velocidade, etc.)

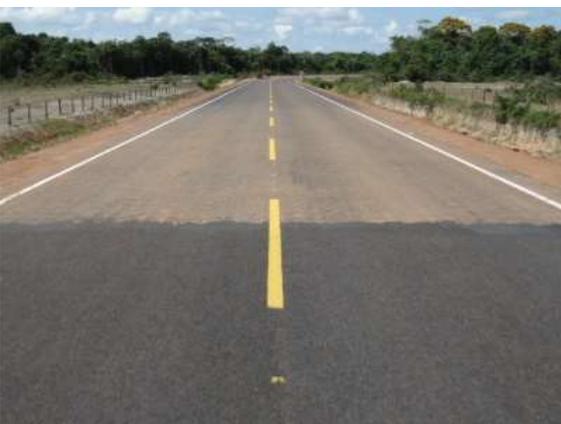
Foto 16 (dir.): Detalhe da emenda do pano de pavimentação (mudança de tonalidade) ao final da curva, sentido Pimenteiras.

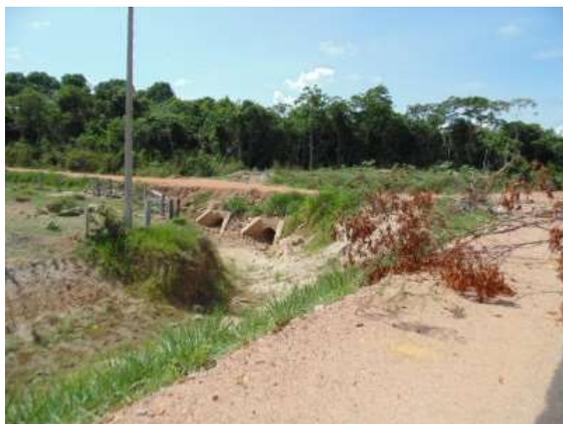
Foto 18 (dir.): Detalhe dos bueiros sob a Linha 10, (essas estradas chamadas de Linhas foram construídas com a finalidade de interiorizar o desenvolvimento, muitas delas ao longo do tempo transformando-se em rodovias pavimentadas).

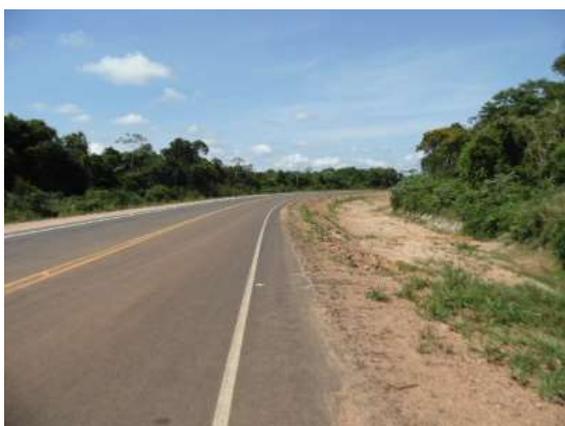
Foto 19 (esq.): Detalhe da outra curva, após a saída para a Linha 10, sentido: Pimenteiras, nota-se a falta de sinalização.

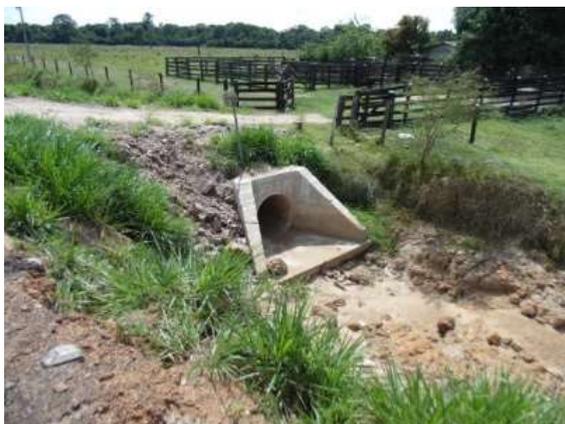
Foto 23 (esq.): Detalhe da Boca m concreto e do Corpo do Bueiro Simples de Tubo de concreto BSTC no acesso a propriedade privada, sentido Entroncamento RO-370.

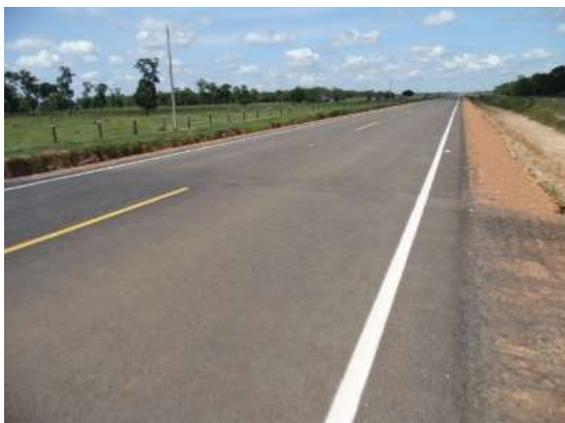
Foto 27 (esq.): Detalhe da emenda dos panos de pavimentação após a Placa “km 32”, sentido Pimenteiras.

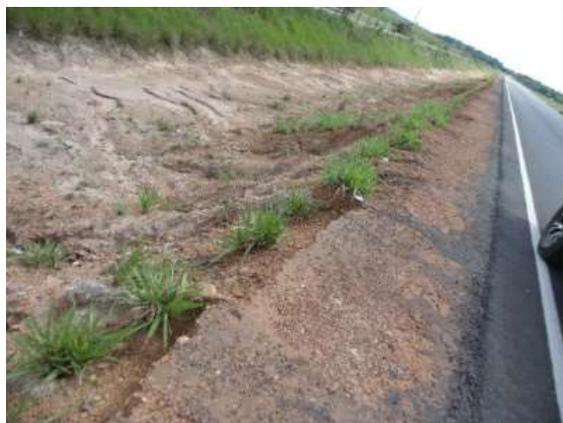
Foto 28 (dir.): Na região da emenda, após a Placa “km32” ocorreram erosões nos taludes do aterro por falta da vegetação de proteção (a Hidrossemeadura não funcionou), necessitando reparos, a foto é no sentido Entroncamento RO-370.

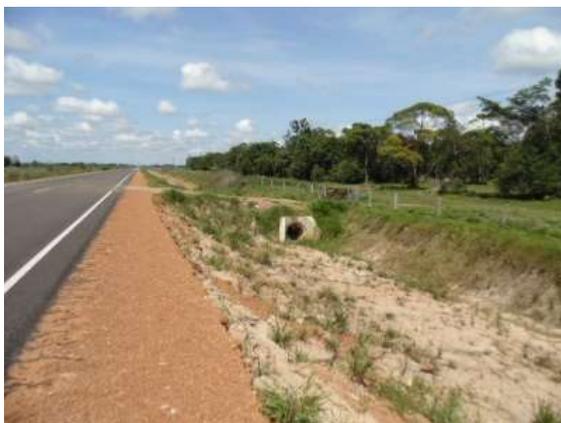
Foto 30 (dir.): Detalhe da Boca e do Corpo do Bueiro BSTC, localizado a frente do Escudo, sentido Pimenteiras.

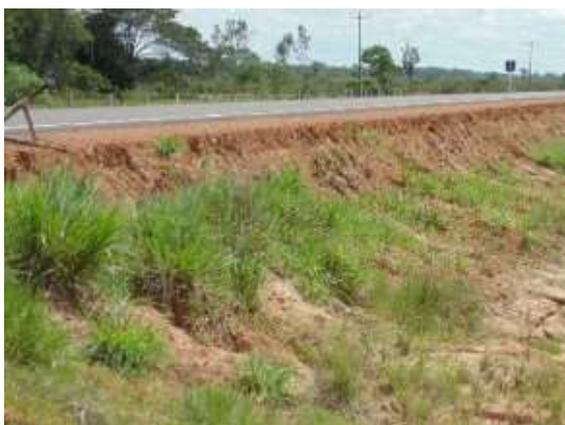
Foto 31 (esq.): Detalhe do talude do Aterro sem vegetação e com erosão, necessário de reparos, entre os km 32 e 34.

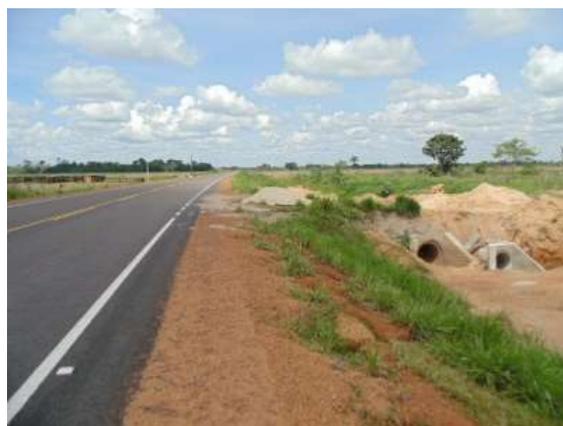
Foto 38 (dir.): Detalhe dos Bueiros, Estaca 1776, sentido Pimenteiras.

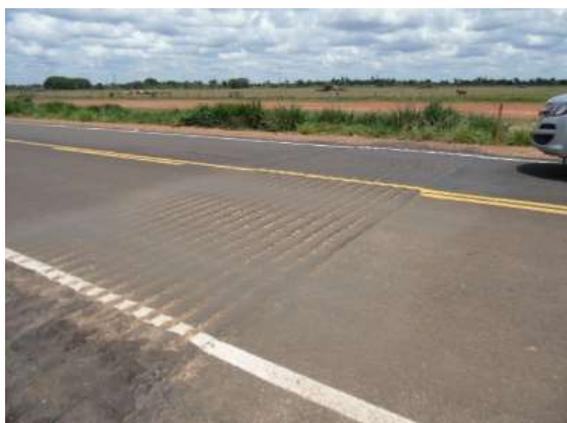
Foto 43 (esq.): Detalhe do Sonorizador (para alertar os motoristas), Estaca 1830, sentido Pimenteiras.
Foto 44 (dir.): Detalhe do Pavimento, sinalização horizontal e vertical, bifurcação da pista no acesso a Pimenteiras.

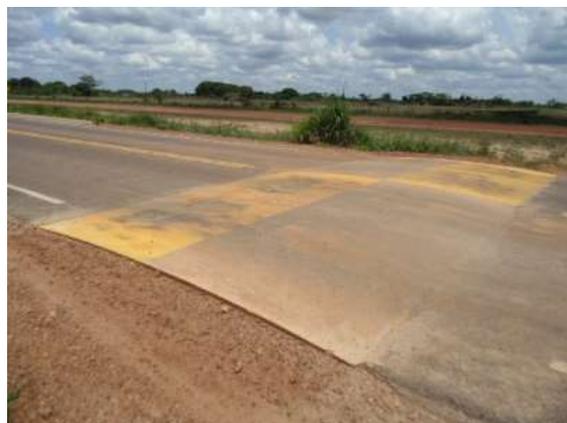
Foto 45 (esq.): Detalhe da Lombada (para diminuir a velocidade), antes da bifurcação da pista do acesso a Pimenteiras.
Foto 46 (dir.): Detalhe do Pavimento, sinalização horizontal e vertical, na bifurcação da pista do acesso a Pimenteiras.

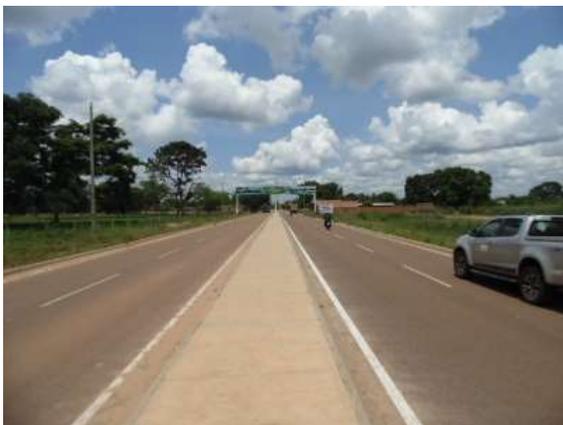
Foto 47 (esq.): Detalhe do revestimento em concreto do canteiro central e do meio fio da pista dupla do acesso a Pimenteiras.

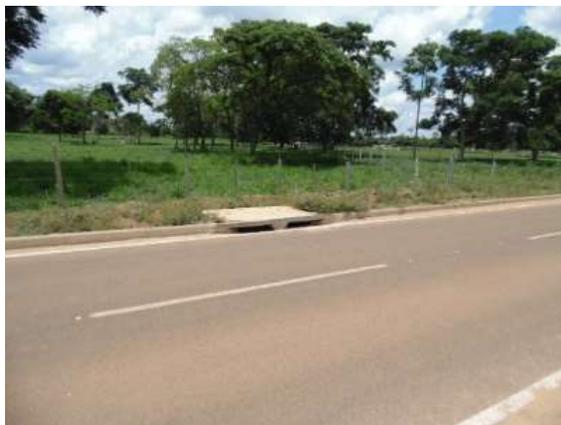
Foto 48 (dir.): Detalhe da Boca de Lobo dupla e do meio fio em concreto, na pista dupla de acesso a Pimenteiras.

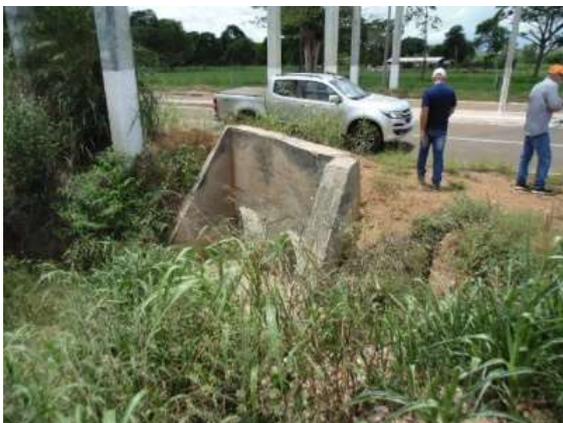
Foto 51 (esq.): Boca do Bueiro Duplo com Tubos de Concreto- BDTC.

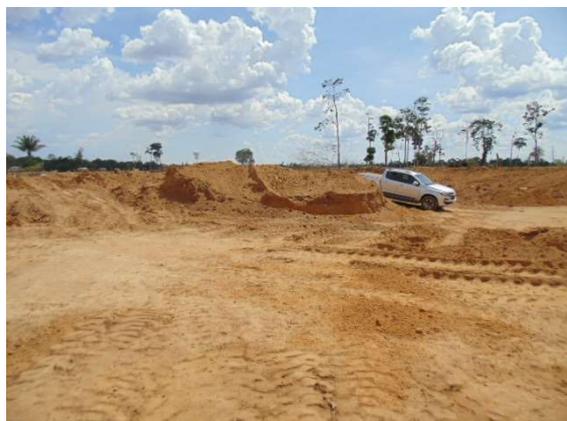
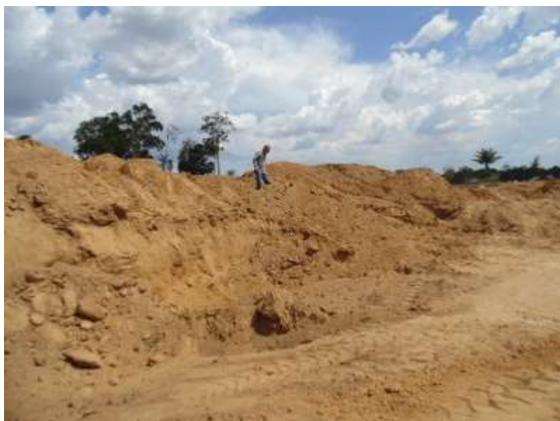
Foto 57 (esq.) e 58 (dir.): Detalhe da jazida de cascalho do Sr. José Pires, na Linha 09, localizada a 16,80km da BR 435, Distancia Média de Transporte – DMT igual a 26,52km.
