**PROCESSO:** 00174/22-TCE/RO.  
**CATEGORIA:** Inspeções e Auditorias.  
**SUBCATEGORIA:** Inspeção Especial.<sup>1</sup>  
**ASSUNTO:** Exame das condições de infraestrutura, manutenção predial e da reforma e ampliação no Hospital Infantil Cosme e Damião (HICD), em Porto Velho/RO.  
**INTERESSADO:**<sup>2</sup> Secretaria de Estado da Saúde (SESAU).  
**RESPONSÁVEIS:** **Semayra Gomes Moret** (CPF: 658.531.482-49), Secretária da SESAU;  
**Maxwendell Gomes Batista** (CPF: 314.557.598-80), Secretário Adjunto da SESAU;  
**Michelle Dahiane Dutra Mendes Santos** (CPF: 793.963.642-15), Secretária Executiva da SESAU;  
**Sérgio Silva Pereira** (CPF: 665.495.152-20), Diretor do HICD;  
**Coronel Erasmo Meireles e Sá** (CPF: 769.509.567-20), Secretário Estadual de Obras e Serviços Público (SEOSP).  
**RELATOR:** Conselheiro Valdivino Crispim de Souza.

**DM 0123/2022-GCVCS-TC**

INSPEÇÃO ESPECIAL. AVALIAÇÃO DA INFRAESTRUTURA, MANUTENÇÃO PREDIAL E DA OBRA DE REFORMA E AMPLIAÇÃO NO HOSPITAL INFANTIL COSME E DAMIÃO (HICD). IMPROPRIEDADES: AUSÊNCIA OU INSUFICIÊNCIA DE MANUTENÇÃO PREDIAL ADEQUADA; PROBLEMAS NO FORRO; DEFEITOS NOS SISTEMAS DE CLIMATIZAÇÃO E ELÉTRICOS; FALTA DE NORMATIVO OU RE

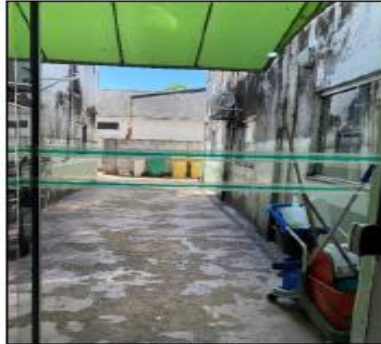
Figura 41

103. A pintura do HICD, através da metodologia VST – visão sistêmica tridimensional, foi classificada em grau inferior para as condições técnicas, de manutenção e de uso da edificação.
